案例 2-5 於廢水處理場慢混槽內發生硫化氫中毒造成 4 死 2 傷

案例 2-6 於廢水處理場調整池內發生硫化氫中毒造成 5 人死亡

勞動部職業安全衛生署

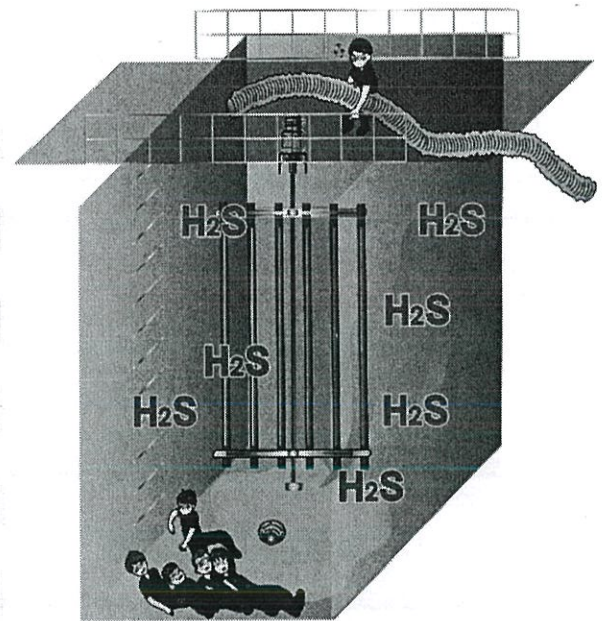
106 年 6 月，因某電子廠廢水場後段化學處理之化學沉澱槽刮泥異常問題，將廢水場後段化學處理停止進水，並使用沉水泵抽出化學處理慢混槽內的水，晚間甲員進入化學處理慢混槽，疑因管帽掉入慢混槽內，為撿拾管帽不慎跌入槽內，乙員發現立即至廢水場中控室呼叫同仁協助，隨後丙員、丁員、戊員、己員趕至化學處理慢混槽上之平臺。

乙員及丙員為救援掉入慢混槽中之甲員，接續由槽內之移動梯進入慢混槽內，因攪動槽內廢水，造成廢水中之硫化氫逸出，而吸入高濃度硫化氫後中毒昏迷倒下，丁員站在慢混槽上平臺見狀後，為搶救倒在慢混槽內之同仁，也由移動梯進入慢混槽內，亦吸入高濃度硫化氫而中毒倒在慢混槽內。

該廢水場後段化學處理之慢混槽中含有機物，於沉降後靜置一段時間之污泥，會被厭氧菌分解成二氧化碳、水及硫化氫等產物，當甲員進入廢水槽因吸入硫化氫跌入槽內，相關人員於情急下且未瞭解槽內硫化氫之危害而貿然進入救援，造成勞工相繼罹災之重大職業災害。

物品掉入缺氧場所，
不可貿然進入撿拾

- (1) 應訂定局限空間作業危害防止計畫。
- (2) 應訂定缺氧危險作業之標準作業程序，並於作業前實施檢點。
- (3) 應對勞工施以入槽作業必要之安全衛生教育訓練。
- (4) 應將缺氧中毒注意事項公告於局限空間作業場所入口顯而易見之處所。
- (5) 從事局限空間作業時，應實施局限空間作業進入許可管制。
- (6) 應設置缺氧作業主管從事監督作業。
- (7) 進入缺氧儲槽作業前應採取適當之機械通風及氣體測定等必要措施。
- (8) 應置備空氣呼吸器、梯子、安全帶或救生索等設備，及可以動力或機械輔助吊升之緊急救援設備，供緊急搶救時使用。

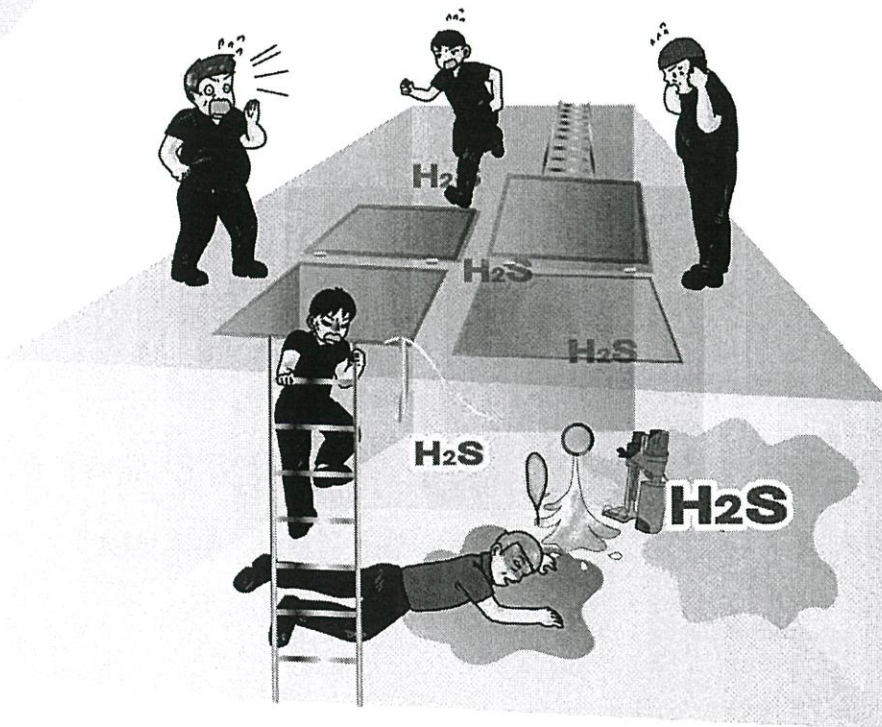
99 年 5 月，某皮革公司於廢水處理場進行廢水收集池及調整池池間新增設流水孔作業，當委外工程行勞工甲員完成鑽孔工作並收拾工具時，突然倒在池內，在池外監視之皮革公司勞工見狀大聲呼救，於是皮革公司在其他處所作業之 4 名勞工趕往現場，先後進入調整池中救援，也都昏迷送醫急救相繼不治死亡，合計造成 5 人死亡。

搶救人員應配戴
適當的裝備再進入

鑽孔作業勞工甲員在未實施通風換氣及氣體測定的狀況下進入調整池內從事作業，廢水收集池內廢水經微生物分解產生的硫化氫逐漸由新鑽設流水孔流入調整池，造成調整池內之甲員昏迷倒下並吸入池內廢水，皮革公司在其他處所作業聞聲趕來救援的4名勞工亦先後進入調整池中搶救，也都因硫化氫中毒昏迷倒下吸入廢水，造成5人送醫急救不治死亡。

- (1) 應訂定局限空間作業危害防止計畫。
- (2) 應訂定缺氧危險作業之標準作業程序，並於作業前實施檢點。
- (3) 應對勞工施以缺氧作業必要之安全衛生教育訓練。
- (4) 應將缺氧中毒注意事項公告於局限空間作業場所入口顯而易見之處所。
- (5) 從事局限空間作業時，應實施局限空間作業進入許可管制。
- (6) 應設置缺氧作業主管從事監督作業。
- (7) 於進入作業時，應實施通風換氣及氣體測定，確認空氣中氧氣及有害氣體濃度。
- (8) 應置備適當且數量足夠的空氣呼吸器、梯子、安全帶或救生索等設備，及可以動力或機械輔助吊升之緊急救援設備，供緊急搶救時使用。
- (9) 原事業單位應對承攬人進行危害作業告知並採取必要之安全衛生措施與管理。
- (10) 原事業單位與承攬人分別僱用勞工共同作業時，應確實連繫調整及落實工作場所巡視。

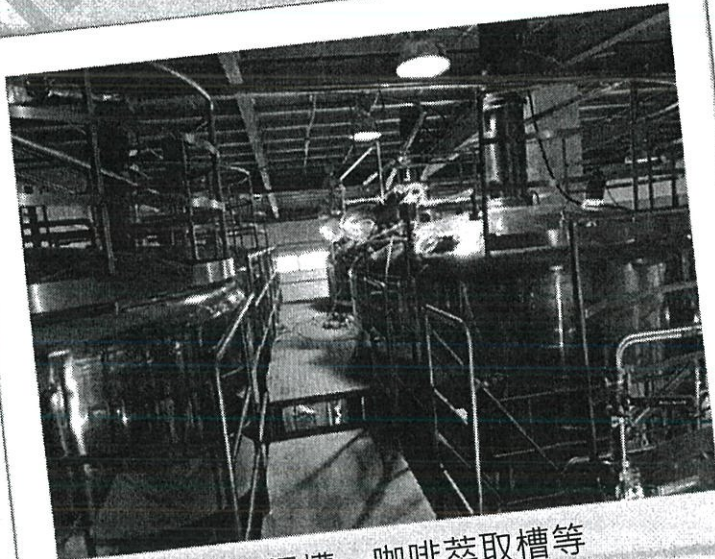
★ 發酵桶槽、咖啡萃取槽等

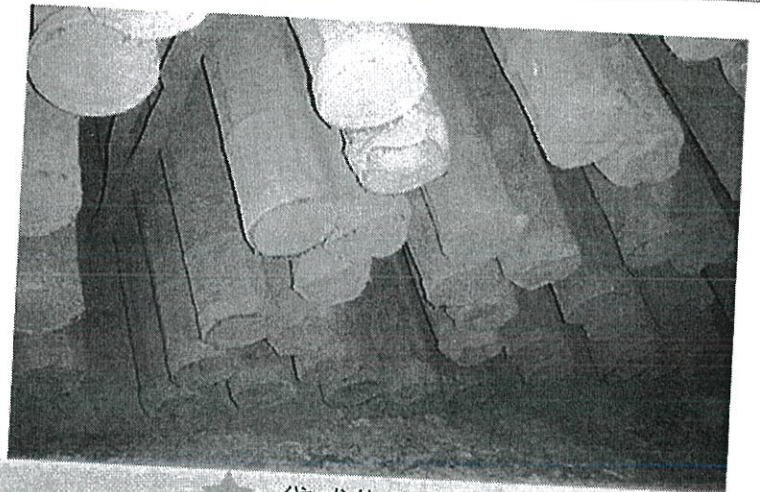
★ 袋式集塵器內部

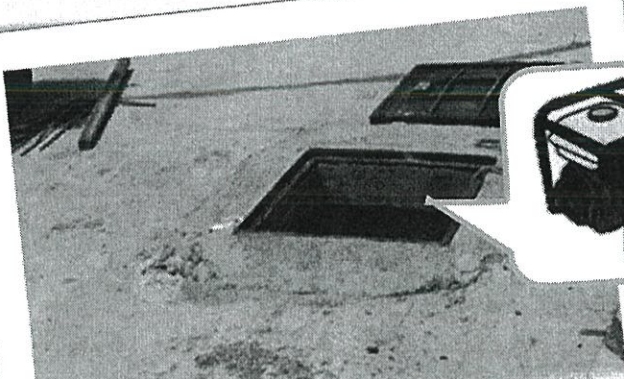
★ 污水下水道人孔內使用內燃機

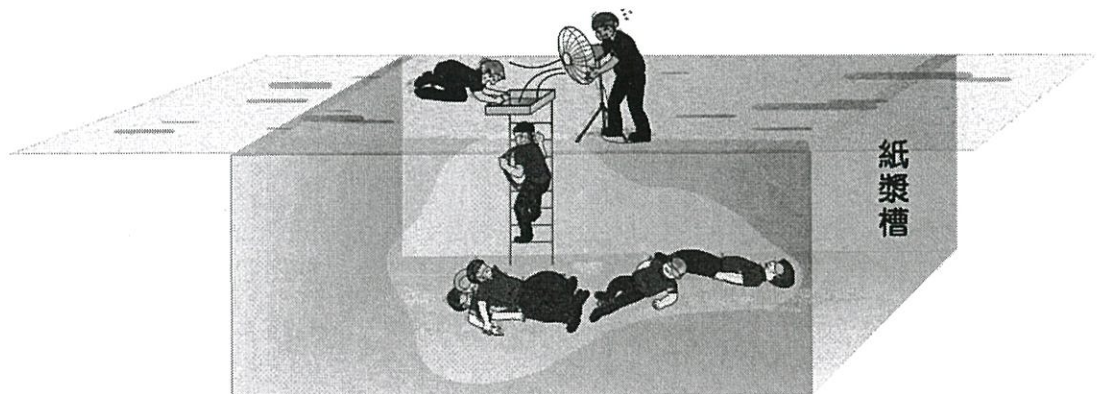
93 年 4 月，某造紙廠欲將原先儲放未漂白紙漿之儲槽清洗乾淨。當日大夜班甲員將該儲槽底殘餘漿屑沖掉，幾分鐘後乙員在未實施通風及未著呼吸防護具情況下，即進入該儲槽從事清洗工作，乙員進入槽內幾秒後感到雙眼沉重、暈眩，即決定先爬出該儲槽，由槽內鐵梯爬至出口時，卻因體力不支而再跌落槽內。

紙漿槽內常有一氧化碳或硫化氫氣體，

進入前應確實通風（不宜用電扇）及測定，

搶救人員應配戴正確裝備再進入

儲槽於肇災前已持續作業 55 天，槽內紙漿溶液中微生物部分解形成一氧化碳，基於該儲槽內部通風不良，導致該儲槽內滯留高濃度之一氧化碳。而罹災者乙員在紙漿儲槽內進行清洗作業時，因未先實施通風換氣而吸入一氧化碳中毒昏倒，其他罹災者，包括主管、丙員、丁員及戊員等 4 人亦在未通風且未配戴適當之呼吸防護具之情形下入槽救人，亦因吸入高濃度一氧化碳中毒昏倒。

- (1) 應訂定局限空間作業危害防止計畫。
- (2) 應訂定缺氧危險作業之標準作業程序，並於作業前實施檢點。
- (3) 應對勞工施以缺氧作業必要之安全衛生教育訓練。
- (4) 應將缺氧中毒注意事項公告於局限空間作業場所入口顯而易見之處所。
- (5) 從事局限空間作業時，應實施局限空間作業進入許可管制。
- (6) 應設置缺氧作業主管從事監督作業。
- (7) 於進入作業時，應實施通風換氣及氣體測定，確認空氣中氧氣及有害氣體濃度。
- (8) 應置備適當且數量足夠的空氣呼吸器、梯子、安全帶或救生索等設備，及可以動力或機械輔助吊升之緊急救援設備，供緊急搶救時使用。
- (9) 開口周圍應有防護，防止人員墜落。

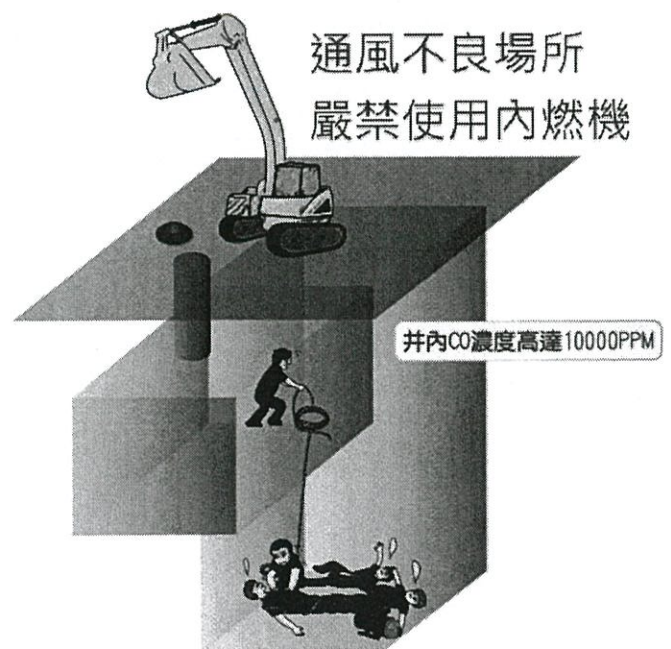
93 年 8 月，災害發生前一日，某工地重達百公斤之電動深水幫浦因鋼索支撐強度不足而扯斷，掉入當時積水很深的直井底部。災害發生當日上午，乙員、丙員、丁員等 3 人上班到達工地之後，共同進入直井內安裝一台內燃機抽水幫浦，隨即由丁員啟動幫浦抽除直井內之積水。等待甲員到達工地，再與乙員、丙員、丁員、卡車司機等共 5 人共同移植復舊電線桿 2 支。電桿作業完成後甲員發現抽水幫浦仍運轉，即予關閉，運轉約 2.5 小時。

乙員、丙員、丁員等 3 人先後進入直井，欲藉由挖土機將深水幫浦吊出。約 5 分鐘後甲員呼喊直井內的 3 人，發現已無回應，立即進入直井以繩索綁住丁員，由直井外之旁人協助拉出後實施 CPR 急救，同時撥打 119 求救。消防隊員約 15 分鐘後趕至，將乙員、丙員救出，並將乙員、丙員、丁員分別送往醫院急救，乙員、丙員 2 人不治死亡，丁員經住院治療後出院。

- (一) 通風不良之直井中使用內燃機運轉時間約 2.5 小時，內燃機汽油燃燒因氧氣不足而產生一氧化碳。當日以檢知管檢測一氧化碳氣體濃度，高達 10,000 ppm，為可在數分鐘致死濃度 5,000 ppm 的 2 倍。
- (二) 3 名勞工進入直井前，未實施通風換氣，亦未使用適當之呼吸防護具。

- (1) 應訂定局限空間作業危害防止計畫。
- (2) 應訂定缺氧危險作業之標準作業程序，並於作業前實施檢點。
- (3) 應對勞工施以缺氧作業必要之安全衛生教育訓練。
- (4) 應將缺氧中毒注意事項公告於局限空間作業場所入口顯而易見之處所。
- (5) 從事局限空間作業時，應實施局限空間作業進入許可管制。
- (6) 應設置缺氧作業主管從事監督作業。
- (7) 於進入作業時，應實施通風換氣及氣體測定，確認空氣中氧氣及有害氣體濃度。
- (8) 應置備適當且數量足夠的空氣呼吸器、梯子、安全帶或救生索等設備，及可以動力或機械輔助吊升之緊急救援設備，供緊急搶救時使用。
- (9) 原事業單位應對承攬人進行危害作業告知並採取必要之安全衛生措施與管理。

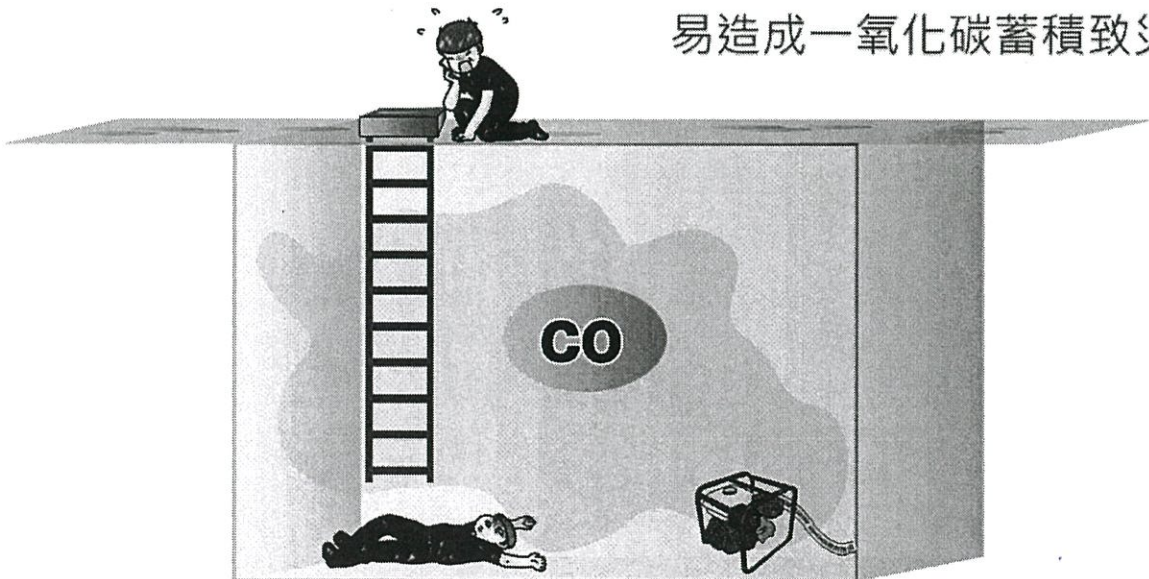
98 年 8 月，災害發生前一日下午，甲員將內燃機抽水幫浦放進某工地污水池內抽取中間樁預留孔內的水，並於下班時關閉。隔天早上 9 點多時，乙員準備下去污水池進行人孔封模、打毛與切鋼筋及模板作業，甲員則準備打石作業，稍後回頭卻看到乙員仰躺在污水池底爬梯旁，直覺認為可能是不小心跌倒，趕緊先通知 119，由消防隊員將乙員救出，不久甲員及主管也感覺到暈眩想吐，也被送至醫院急救。

通風不良場所使用內燃機，
易造成一氧化碳蓄積致災

災害發生前一日下午，甲員於地下污水池使用內燃機抽水泵抽取污水池內的水，因抽水泵之內燃機運轉燃燒後產生大量一氧化碳，又未實施通風換氣及氣體測定，致於隔日乙員進入污水池作業時，吸入過多一氧化碳中毒死亡，甲員及主管亦因搶救過程中吸入一氧化碳送醫治療。

- (1) 應訂定局限空間作業危害防止計畫。
- (2) 應訂定缺氧危險作業之標準作業程序，並於作業前實施檢點。
- (3) 應對勞工施以缺氧作業必要之安全衛生教育訓練。
- (4) 應將缺氧中毒注意事項公告於局限空間作業場所入口顯而易見之處所。
- (5) 從事局限空間作業時，應實施局限空間作業進入許可管制。
- (6) 應設置缺氧作業主管從事監督作業。
- (7) 於進入作業時，應實施通風換氣及氣體測定，確認空氣中氧氣及有害氣體濃度。
- (8) 應置備適當且數量足夠的空氣呼吸器、梯子、安全帶或救生索等設備，及可以動力或機械輔助吊升之緊急救援設備，供緊急搶救時使用。

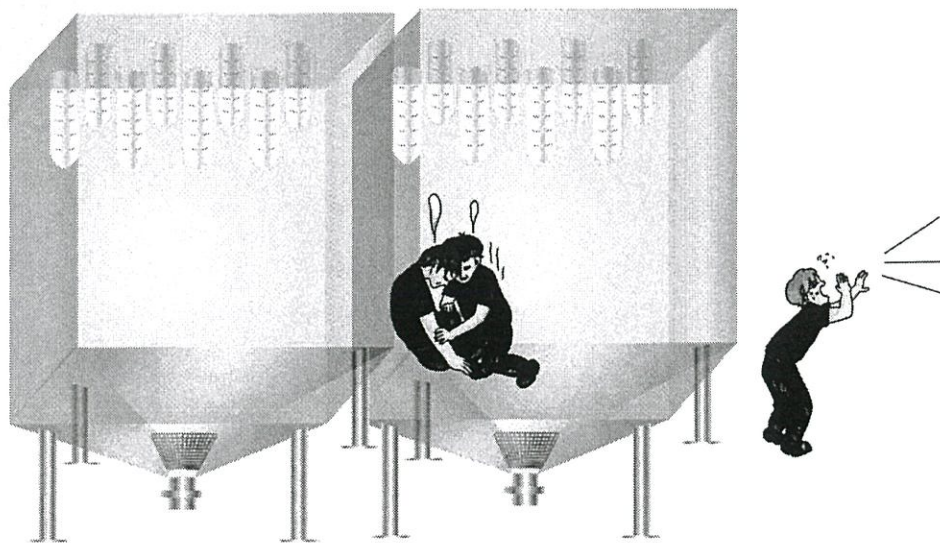
104 年 4 月，當日下午，某廠甲員請乙員準備生產鐵水原料（焦炭、銑鐵、廢鐵、石灰石等），經過 20 分鐘後，乙員已經備好原料，卻找不到甲員。隨後乙員發現袋式集塵器的人孔被打開，甲員昏倒在袋式集塵器內部，即呼叫廠內同仁前來協助。

袋式集塵器內容易累積一氧化碳

研判本次災害可能原因為熔爐升火時，燃燒產生之一氧化碳等廢氣進入袋式集塵器內，甲員獨自進入袋式集塵器內部從事集塵灰清理或檢視濾袋時，因袋式集塵器內充滿高濃度一氧化碳，造成甲員因吸入一氧化碳中毒死亡，而前來救援的丙員，亦因吸入一氧化碳中毒而罹災。

- (1) 應訂定局限空間作業危害防止計畫。
- (2) 應訂定缺氧危險作業之標準作業程序，並於作業前實施檢點。
- (3) 應對勞工施以缺氧作業必要之安全衛生教育訓練。
- (4) 應將缺氧中毒注意事項公告於局限空間作業場所入口顯而易見之處所。
- (5) 從事局限空間作業時，應實施局限空間作業進入許可管制。
- (6) 應設置缺氧作業主管從事監督作業。
- (7) 於進入作業時，應實施通風換氣及氣體測定，確認空氣中氧氣及有害氣體濃度。

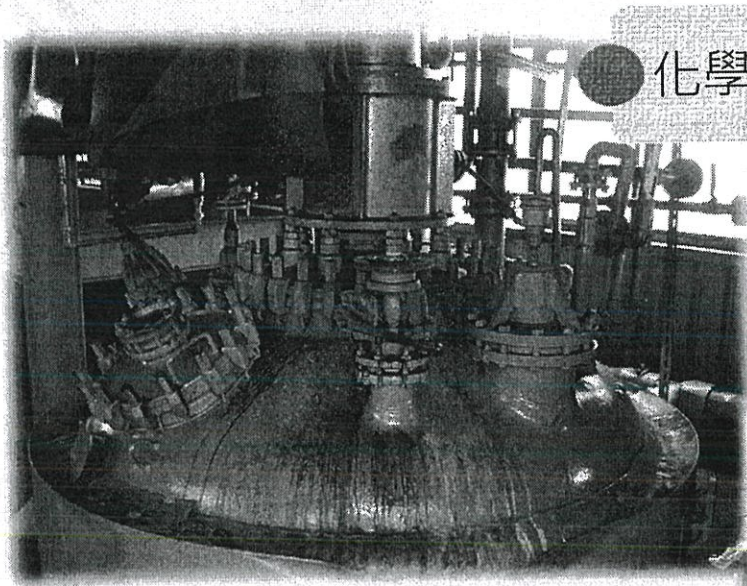
● 化學反應槽

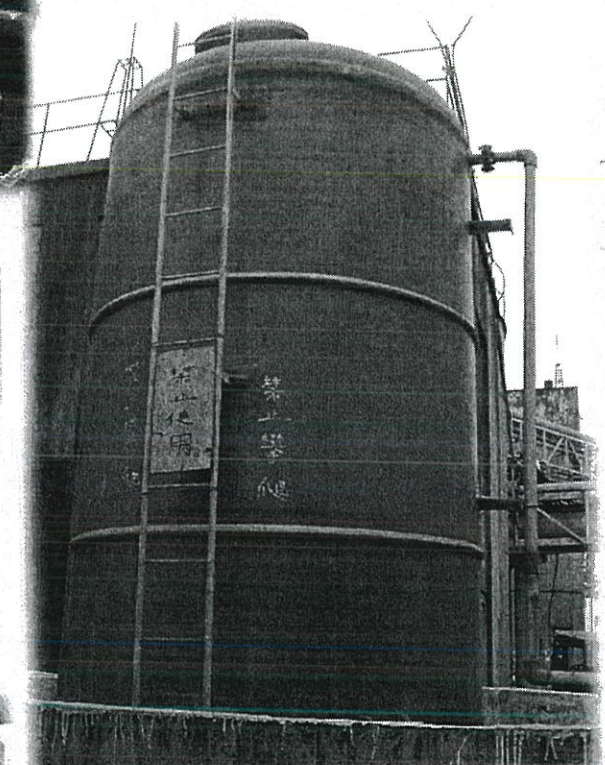
● 化學桶槽

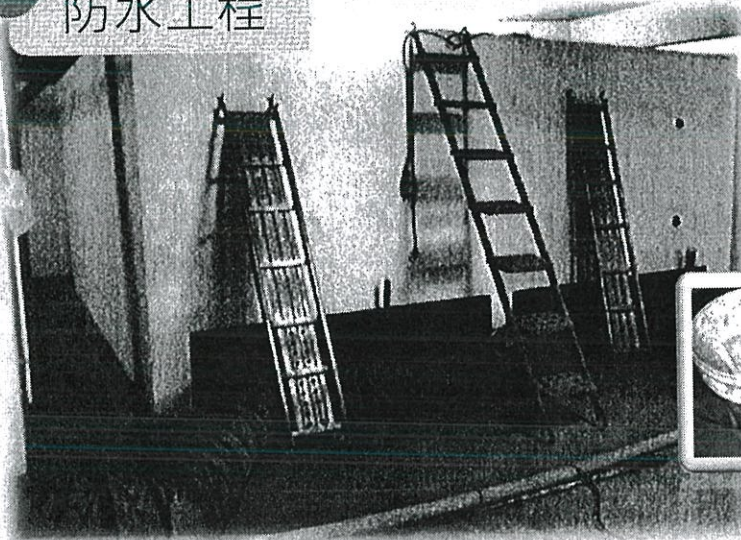
● 蓄水池內
防水工程

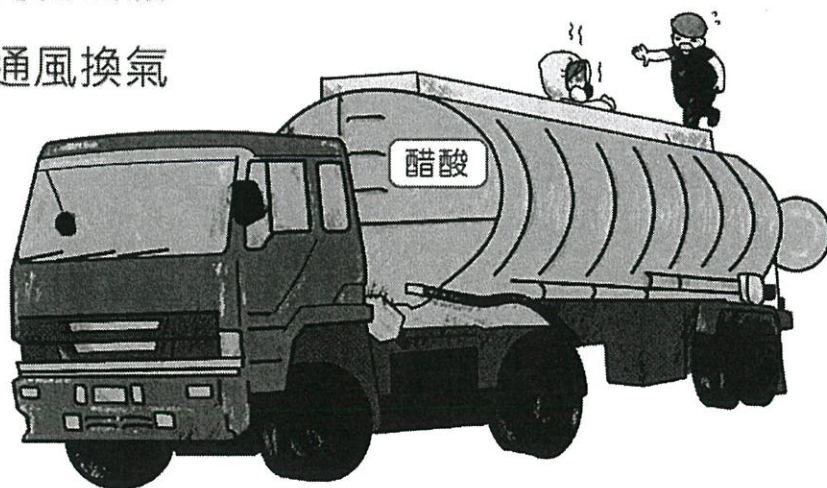
95 年 1 月，當日傍晚，司機將醋酸空槽車行駛至某洗車場進行洗車，準備下一車次載運甲醇。洗車場勞工甲員先打開槽體之人孔蓋，惟未實施機械通風換氣，10 分鐘後即穿著防護衣、雨鞋，並使用全面體淨氣式呼吸防護具爬上槽車頂部，先以高壓水槍沖洗 2-3 分鐘後，再進入槽體實施清洗作業。

司機當時於槽車附近空地巡視，發現甲員進入槽內後又將頭部露出槽頂人孔口且似乎失去知覺，隨即墜落槽車內部，遂趕緊通報公司代為向消防隊求援，救護人員與雇主先後抵達，雇主未聽勸阻逕行入槽救人，入槽後約 1 分鐘即不支昏倒；兩人雖送醫院急救，惟皆於送醫途中死亡。

儲槽卸料後內部仍存在有害氣體，
進入儲槽前應確實實施通風換氣

甲員進入槽體前，雖有使用全面體淨氣式呼吸防護具，但未事先採取通風換氣及有害氣體測定措施。另於隔日上午以檢知管測定肇災槽體，醋酸濃度達 30 ppm (TWA-10 ppm ; STEL-15 ppm)，推測甲員為吸入醋酸蒸氣而死亡，搶救人員未配戴適當呼吸防護具貿然入槽搶救，亦不幸罹災。

- (1) 應訂定局限空間作業危害防止計畫。
- (2) 應訂定缺氧危險作業之標準作業程序，並於作業前實施檢點。
- (3) 應對勞工施以缺氧作業必要之安全衛生教育訓練。
- (4) 從事局限空間作業時，應實施局限空間作業進入許可管制。
- (5) 應設置缺氧作業主管從事監督作業。
- (6) 於進入作業時，應實施通風換氣及氣體測定，確認空氣中氧氣及有害氣體濃度。
- (7) 應置備適當且數量足夠的空氣呼吸器、梯子、安全帶或救生索等設備，及可以動力或機械輔助吊升之緊急救援設備，供緊急搶救時使用。
