局限空間作業缺氧、中毒
重大職業災害案例電子書

勞動部職業安全衛生署
OCCUPATIONAL SAFETY AND HEALTH ADMINISTRATION, MINISTRY OF LABOR

案例 1-1 於塔槽內進行卸除觸媒作業發生缺氧造成 1 人死亡

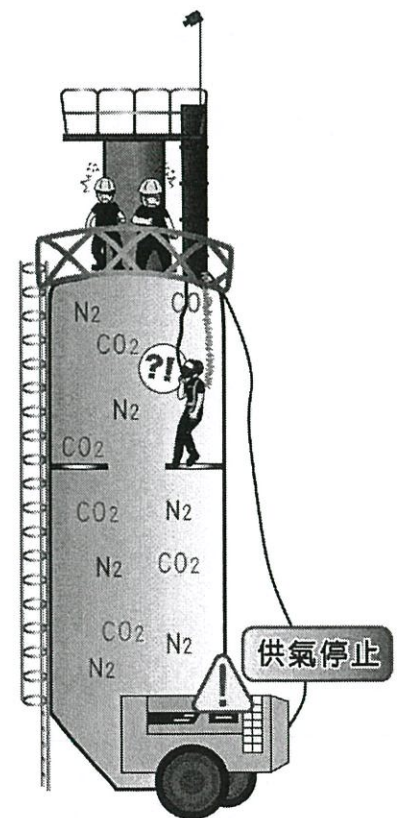
91 年 8 月，某廠甲員於氨合成塔內部進行四氧化三鐵觸媒卸除作業，因觸媒遇空氣會產生氧化反應釋放高熱，因此採取由塔底灌入氮氣，並用二氧化碳冷卻塔內溫度，使觸媒層溫度維持約 40°C 左右。

當塔內降溫至約 35°C 時，作業勞工才能進入，進入人員需使用輸氣管面罩、全身背負式安全帶，並綁上救命索及手繫警鈴繩進入塔內。塔頂平台有 2 名工作人員負責監視，當日下午約 3 時 10 分左右聽到甲員拉警鈴一聲表示要出來換班，平台上人員移除阻止空氣大量進入塔槽的橡膠板，但是甲員並未出來而且觸媒抽取機正常操作中，過 8 分鐘後，連結輸氣管面罩的空壓機突然停止運轉，現場作業主管迅速再啟動空壓機後，塔頂另一名作業勞工立即使用輸氣管面罩、安全索及綁救命索進入塔內，發現甲員側躺在第二層塔盤人孔道旁，輸氣管面罩已鬆脫，並聽到空氣洩出聲音。現場作業主管隨即爬上平台協助救出罹災勞工並緊急送醫急救，但當日仍不治死亡。

- (一) 經現場作業主管現場測試，當空壓機停止運轉約 4 秒鐘後，面罩內空氣即停止供應，在運轉中突然關閉開關再重新啟動空壓機運送氣體，大約需 15 秒鐘才能供應空氣至面罩內，作業勞工因吸入塔內大量氮氣及二氧化碳而缺氧窒息死亡。
- (二) 現場檢測結果為空壓機內燃油電磁閥開關接點有輕微氧化現象及接頭有鬆動現象，造成電阻過大，使電磁閥吸力不足，或因接頭鬆動造成瞬間接觸不良而斷電，使電磁閥關閉，造成空壓機燃油中斷而熄火，作業勞工因吸入塔內氮氣及二氧化碳缺氧窒息死亡。另對關鍵設備應備緊急電源，防止中斷輸氧。

應訂定局限空間作業危害防止計畫，落實空壓機自動檢查及建立氣體輸送異常之緊急處理程序及備援措施。

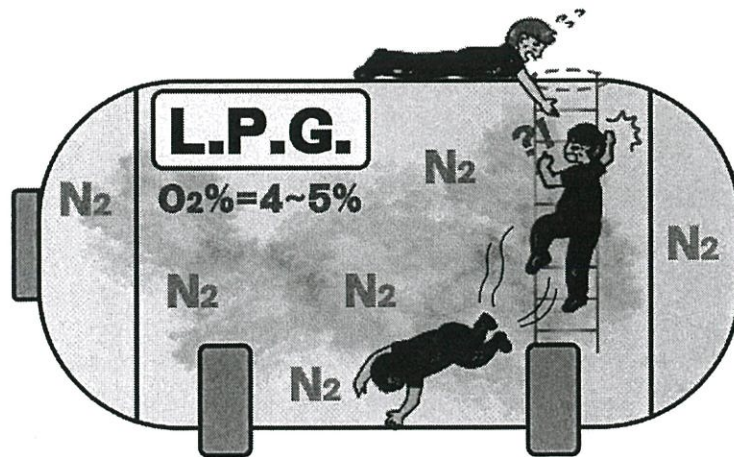
案例 1-2 從事液化石油氣清槽作業發生缺氧造成 2 人死亡

94 年 8 月，某液化石油氣公司進行圓筒臥式液化石油氣儲槽開放檢查，當日下午 5 時許，由雇主、甲員及乙員等 3 人實施該儲槽之殘氣卸放及充填氮氣作業。雇主打開儲槽人孔蓋並請甲員傳遞直徑 3 英吋之可繞式送風管，準備實施槽內空氣置換作業，因送風管長度不夠，甲員便至防爆牆外將盤繞之通風管予以拉直延伸，以便進行通風換氣，當時僅放置風管，未裝設送風機。甲員突然聽到雇主大叫，立即奔回防爆牆內並爬上儲槽，發現雇主已入槽搶救乙員。

甲員見雇主抱住乙員，欲伸手拉住乙員但未能將其拉住，2 人再度跌下儲槽內。甲員隨即聯絡消防隊派員搶救。約 15 分鐘後消防隊將槽內 2 人以繩索吊出，送醫救後不治死亡。

- (一) 災害發生翌日以四用氣體偵測器實施槽內空氣測定，氧氣濃度僅 4~5 %，儲槽內氧氣濃度不足；同時又以捕集袋採取槽內空氣樣本，經分析結果：乙烷為 2.66~2.54 %、丙烷為 52.58~50.0 %、丁烷為 5.35~5.01 %、氧氣為 5.13~6.04 %、氮氣為 27.80~30.32 %。
- (二) 雇主、乙員等 2 人於進入液化石油氣儲槽前，因未採取適當之機械通風換氣等必要措施，又未使用適當之呼吸防護具，致吸入缺氧空氣而窒息死亡。

- (1) 應訂定局限空間作業危害防止計畫。
- (2) 應訂定入槽作業之標準作業程序及實施作業檢點。
- (3) 應對勞工施以入槽作業必要之安全衛生教育訓練。
- (4) 應將缺氧中毒注意事項公告於局限空間作業場所入口顯而易見之處所。
- (5) 應設置缺氧作業主管從事監督作業。
- (6) 進入缺氧儲槽作業前應採取適當之機械通風(應考量氣體比重，防止積存)及氣體測定等必要措施。
- (7) 應置備空氣呼吸器、梯子、安全帶或救生索等設備，及可以動力或機械輔助吊升之緊急救援設備，供緊急搶救時使用。

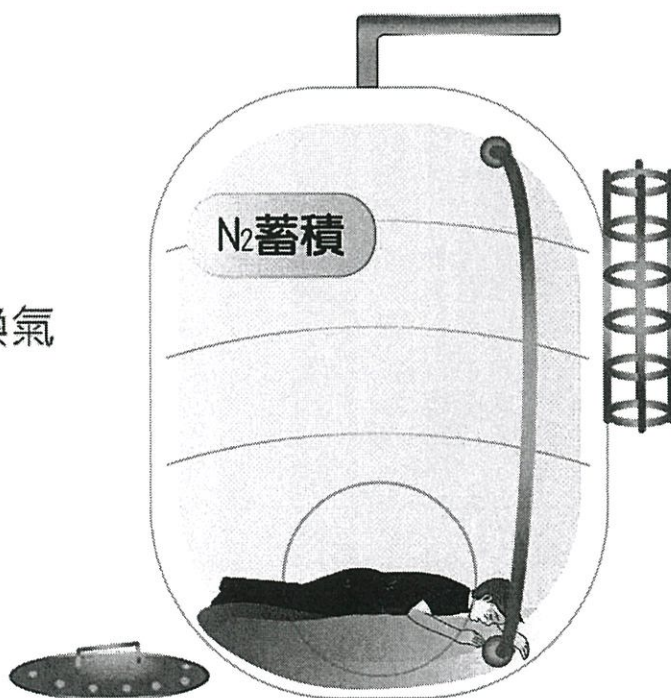
案例 1-3 從事純水槽清洗作業發生缺氧造成 1 人死亡

純水槽實施氮封保護，
進入前應該進行通風換氣
及氣體測定

罹災者於純水槽內部從事清洗作業時，未依規定實施通風換氣及氣體測定，該純水槽有實施氮封保護，致罹災者吸入大量氮氣缺氧窒息死亡。

- (1) 應訂定局限空間作業危害防止計畫。
- (2) 應訂定入槽作業之標準作業程序及實施作業檢點。
- (3) 應對勞工施以入槽作業必要之安全衛生教育訓練。
- (4) 應將缺氧中毒注意事項公告於局限空間作業場所入口顯而易見之處所。
- (5) 從事局限空間作業時，應實施局限空間作業進入許可管制。
- (6) 純水槽內部有實施氮封保護，進入作業應實施通風換氣及氣體測定等必要措施。

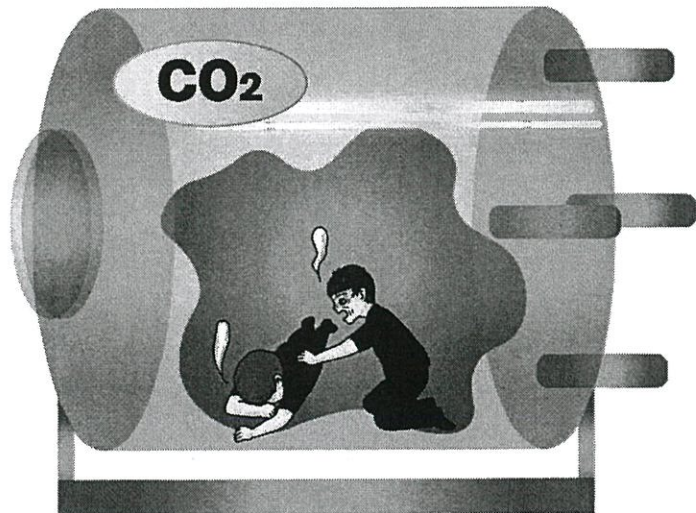
案例 1-4 從事啤酒發酵桶槽清洗作業發生缺氧造成 1 死 1 傷

二氧化碳比重大於空氣
容易蓄積在發酵槽底

啤酒發酵過程會消耗空氣中氧氣並產生二氧化碳，甲員進入啤酒發酵桶槽清洗桶內槽壁的啤酒渣前，雖用水清洗槽體內壁並打開桶槽上方人孔蓋，然乙醇(酒精)蒸氣與二氧化碳比重皆大於空氣，僅用水沖洗並未實施通風換氣，槽體內部仍可能存有高濃度之二氧化碳導致槽內環境呈現缺氧狀態。另進入槽內搶救人員，亦因未配戴空氣呼吸器，同樣發生缺氧窒息災害。

- (1) 應訂定局限空間作業危害防止計畫。
- (2) 應訂定入槽作業之標準作業程序及實施作業檢點。
- (3) 應對勞工施以入槽作業必要之安全衛生教育訓練。
- (4) 應將缺氧中毒注意事項公告於局限空間作業場所入口顯而易見之處所。
- (5) 應設置缺氧作業主管從事監督作業。
- (6) 於進入發酵桶槽時，應實施通風換氣及氣體測定，確認空氣中氧氣及二氧化碳濃度。
- (7) 應置備適當且數量足夠的空氣呼吸器、梯子、安全帶或救生索等設備，及可以動力或機械輔助吊升之緊急救援設備，供緊急搶救時使用。

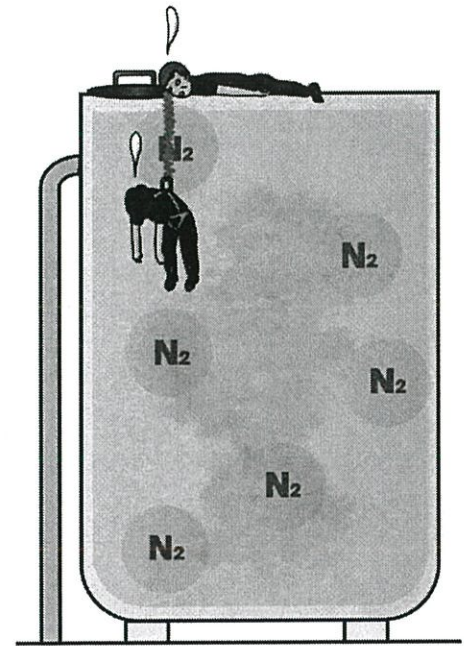
案例 1-5 從事純水桶槽維修作業發生缺氧造成 2 人死亡

108 年 5 月，災害發生當日下午甲員、乙員及丙員進入某新建工程工地進行超純水桶槽外部修補及復歸作業，工作內容包括移除槽內溢流管帆布封口，因溢流管封口距槽頂人孔僅 70 公分，故採不入槽由乙員趴附於槽頂人孔作業，作業不久乙員即吸入桶內氮氣，造成缺氧昏迷慢慢滑入槽內，因有繫安全帶，懸吊於人孔下方約 50 公分處，甲員於搶救乙員時，亦陷入昏迷趴於人孔上方。

此超純水桶槽為 1 個迴路共 4 桶，以氮氣管線、純水管線、檢知管及溢流管連接，為維持超純水潔淨度，氮氣管線會持續供應氮氣使槽內維持錶壓力 0.01 kg/cm²，各槽體之間氮氣除由供氣管線輸送外，尚由溢流管相通，如需進行單一桶槽作業時，除需將該作業桶槽氮氣輸送閥關閉外，尚需封死溢流管，以防氮氣洩漏造成缺氧之危害。

但是災害當日因工作內容為外部排水管路維修，作業人員認為不需進入桶槽，未通知安委會檢查，亦未採取桶槽內通風換氣及氧氣含量測定等措施。於完成排水管線維修後，甲、乙及丙員於槽頂移除溢流管封口，因溢流管封口係以帆布及膠帶纏繞，膠帶纏繞處距離槽頂約 70 公分，故作業勞工乙員趴附於槽頂，施工時開啟人孔蓋，口鼻會進入槽內，雖該桶槽氮氣管線閥已關閉，溢流管因僅以帆布及膠帶纏繞，故研判係因溢流管封口未確實，致甲員及乙員吸入過多氮氣造成缺氧窒息死亡。

- (1) 應訂定入槽作業之標準作業程序及實施作業檢點。
- (2) 應對勞工施以入槽作業必要之安全衛生教育訓練。
- (3) 應將缺氧中毒注意事項公告於局限空間作業場所入口顯而易見之處所。
- (4) 應設置缺氧作業主管從事監督作業。
- (5) 於進入桶槽時，應實施通風換氣及氣體測定，確認空氣中氧氣濃度。
- (6) 應置備適當且數量足夠的空氣呼吸器、梯子、安全帶或救生索等設備，及可以動力或機械輔助吊升之緊急救援設備，供緊急搶救時使用。
- (7) 原事業單位與承攬人分別僱用勞工共同作業時，應確實連繫調整及落實工作場所巡視。
