案例 1-6 從事船艙廢鐵裝卸作業發生缺氧造成 1 死 1 傷

案例 1-7 從事污水下水道檢視作業發生缺氧造成 1 人死亡

案例 1-8 從事發酵槽清理作業發生缺氧造成 1 死 1 傷

案例 2-1 清洗溫泉蓄水槽發生硫化氫中毒造成 2 人死亡

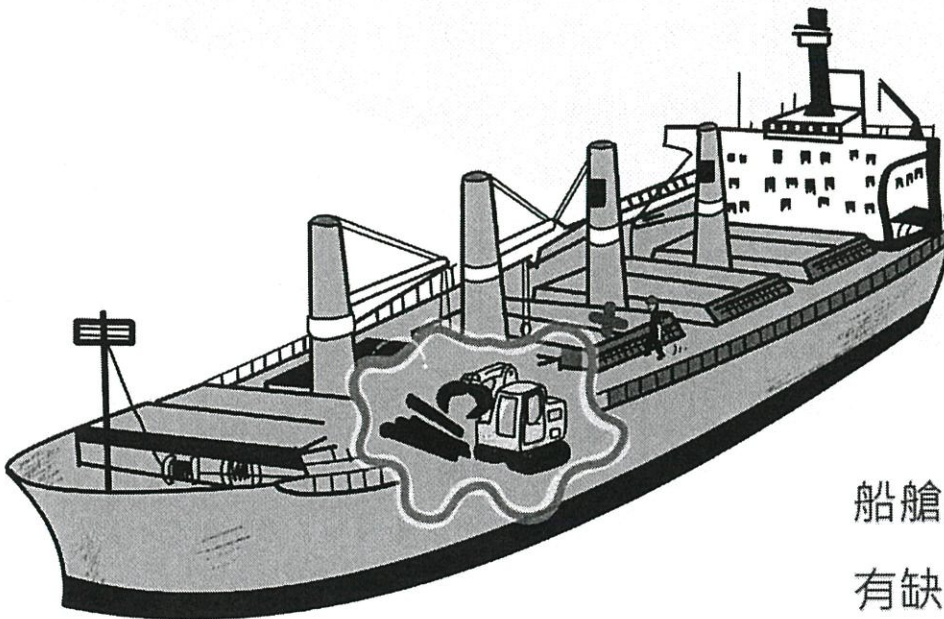
船艙內長期密閉
有缺氧風險

船艙長期密閉無法充分換氣，且船艙內儲放廢鐵，因氧化而消耗氧氣，導致該船艙充斥缺氧空氣，勞工進入發生缺氧窒息意外。

- (1) 應訂定局限空間作業危害防止計畫。
- (2) 應訂定船艙內缺氧危險作業之標準作業程序，並於作業前實施檢點。
- (3) 應對勞工施以缺氧作業必要之安全衛生教育訓練。
- (4) 應將缺氧中毒注意事項公告於船艙入口顯而易見之處所。
- (5) 應設置缺氧作業主管從事監督作業。
- (6) 於進入作業時，應實施通風換氣及氣體測定，確認空氣中氧氣及有害氣體濃度。
- (7) 應置備適當且數量足夠的空氣呼吸器、梯子、安全帶或救生索等設備，及可以動力或機械輔助吊升之緊急救援設備，供緊急搶救時使用。

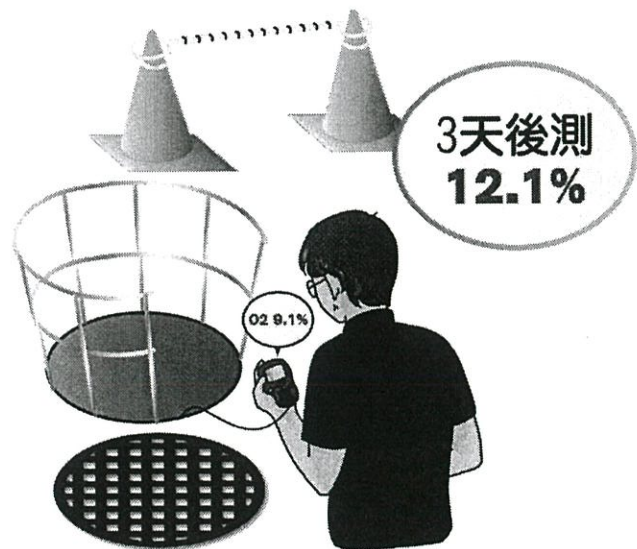
進入人孔內作業，
應採取通風換氣及
氣體測定措施

- (一) 滯留或曾滯留兩坑井之內部，會因微生物的呼吸作用而降低空氣中氧氣濃度，再加上發生災害之工作井周遭利用鐵環作為支撐，鐵製品在含水且 6 個月以上封閉情況下，內壁被氧化，亦會使其內部氧氣含量減少。罹災者因現場未實施通風換氣亦未測定氧氣濃度，未能即時發現工作井底部有缺氧現象，即進入工作井內作業，因吸入缺氧空氣而罹災。
- (二) 在搶救過程中，消防隊已對工作井底部實施通風換氣，災害發生時工作井底部空氣組成已遭破壞，搶救結束 4 小時後以四用氣體偵測器在工作井底部實施測定，測得氧氣濃度仍只有 9.1 %。另請施工人員將工作井覆蓋，於 3 日後再度派員進行測定，工作井底部空氣中氧氣濃度仍約在 12.1 %，判定為缺氧環境。

- (1) 應訂定局限空間作業危害防止計畫。
- (2) 應訂定缺氧危險作業之標準作業程序，並於作業前實施檢點。
- (3) 應對勞工施以缺氧作業必要之安全衛生教育訓練。
- (4) 應將缺氧中毒注意事項公告於局限空間作業場所入口顯而易見之處所。
- (5) 應設置缺氧作業主管從事監督作業。
- (6) 於進入作業時，應實施通風換氣及氣體測定，確認空氣中氧氣及有害氣體濃度。
- (7) 應置備適當且數量足夠的空氣呼吸器、梯子、安全帶或救生索等設備，及可以動力或機械輔助吊升之緊急救援設備，供緊急搶救時使用。

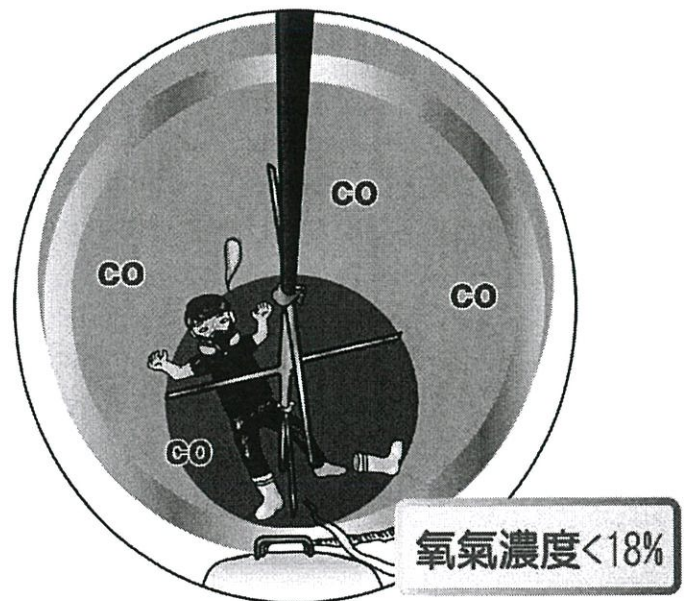
缺氧環境作業應使用
供氣式呼吸防護具

微生物發酵時，因分解作用產生有害氣體（如一氧化碳、二氧化碳、硫化氫等），本案甲員配戴淨氣式呼吸防護具進入密閉許久未通風之發酵槽，因吸入有害氣體及缺氧空氣罹災，而丙員誤以為甲員因失足而墜落，亦未配戴空氣呼吸器入槽搶救，同樣發生缺氧災害，合計造成 1 死 1 傷。

- (1) 應訂定局限空間作業危害防止計畫。
- (2) 應訂定缺氧危險作業之標準作業程序，並於作業前實施檢點。
- (3) 應對勞工施以缺氧作業必要之安全衛生教育訓練。
- (4) 應將缺氧中毒注意事項公告於局限空間作業場所入口顯而易見之處所。
- (5) 應設置缺氧作業主管從事監督作業。
- (6) 於進入作業時，應實施通風換氣及氣體測定，確認空氣中氧氣及有害氣體濃度。
- (7) 應置備適當且數量足夠的空氣呼吸器、梯子、安全帶或救生索等設備，及可以動力或機械輔助吊升之緊急救援設備，供緊急搶救時使用。

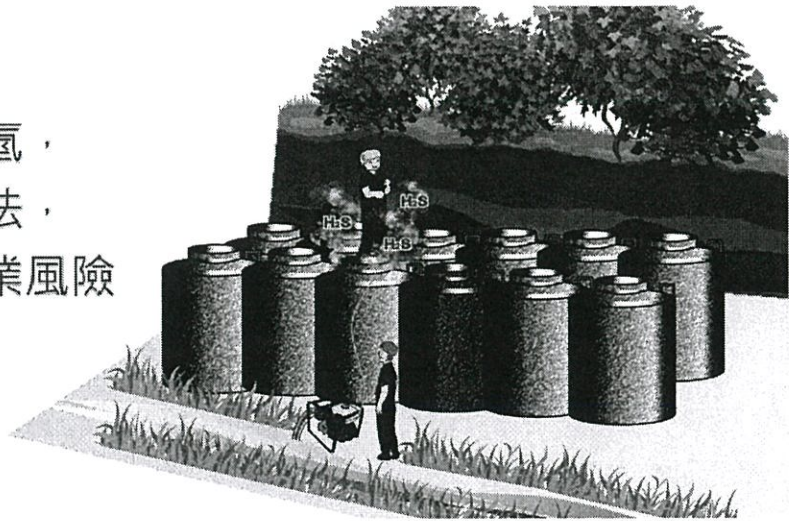
溫泉儲槽內有硫化氫，
應規劃安全作業方法，
並告知勞工槽內作業風險

- (一) 溫泉蓄水槽 3 內部之硫化氫濃度，經測定結果為 1,100 ppm。
- (二) 乙員可能在蓄水槽開口上方處吸入高濃度硫化氫快速失去意識而落入蓄水槽中，推測丙員可能因入槽搶救乙員而吸入高濃度硫化氫亦罹災。

- (1) 應訂定局限空間作業危害防止計畫。
- (2) 應訂定缺氧危險作業之標準作業程序，並於作業前實施檢點。
- (3) 應對勞工施以缺氧作業必要之安全衛生教育訓練。
- (4) 應將缺氧中毒注意事項公告於局限空間作業場所入口顯而易見之處所。
- (5) 應設置缺氧作業主管從事監督作業。
- (6) 於進入作業時，應實施通風換氣及氣體測定，確認空氣中氧氣及有害氣體濃度。
- (7) 原事業單位應對承攬人進行危害作業告知並採取必要之安全衛生措施與管理。
- (8) 原事業單位與承攬人分別僱用勞工共同作業時，應確實連繫調整及落實工作場所巡視。

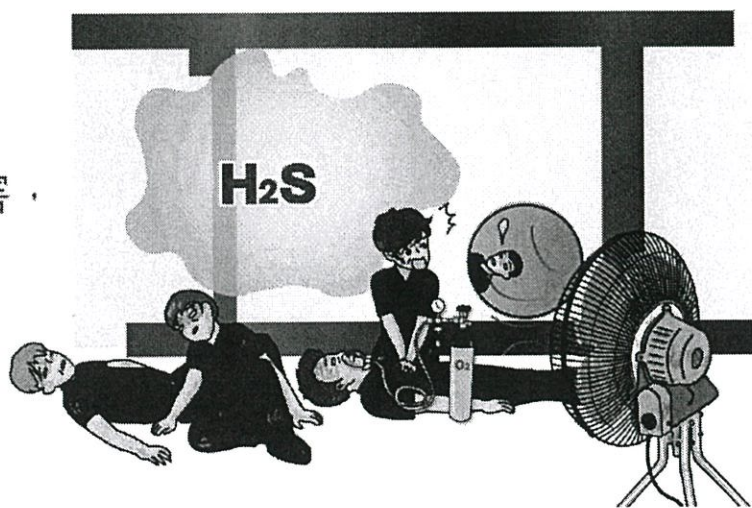
入槽作業以及搶救前，
應確認作業環境之危害，
並採取必要防範措施

紙漿槽內有微生物分解有機物而產生一氧化碳，且因紙漿有含硫物質，被硫酸還原菌分解而產生硫化氫。因罹災者進入紙漿槽進行清洗作業，於作業前未採取通風換氣及氣體測定措施，亦未著用呼吸防護具，以致吸入硫化氫等有害氣體，搶救人員未配戴呼吸防護具而相繼罹災。

- (1) 應訂定局限空間作業危害防止計畫。
- (2) 應訂定缺氧危險作業之標準作業程序，並於作業前實施檢點。
- (3) 應對勞工施以缺氧作業必要之安全衛生教育訓練。
- (4) 應將缺氧中毒注意事項公告於局限空間作業場所入口顯而易見之處所。
- (5) 應設置缺氧作業主管從事監督作業。
- (6) 於進入作業時，應實施通風換氣及氣體測定，確認空氣中氧氣及有害氣體濃度。
- (7) 應置備適當且數量足夠的空氣呼吸器、梯子、安全帶或救生索等設備，及可以動力或機械輔助吊升之緊急救援設備，供緊急搶救時使用。

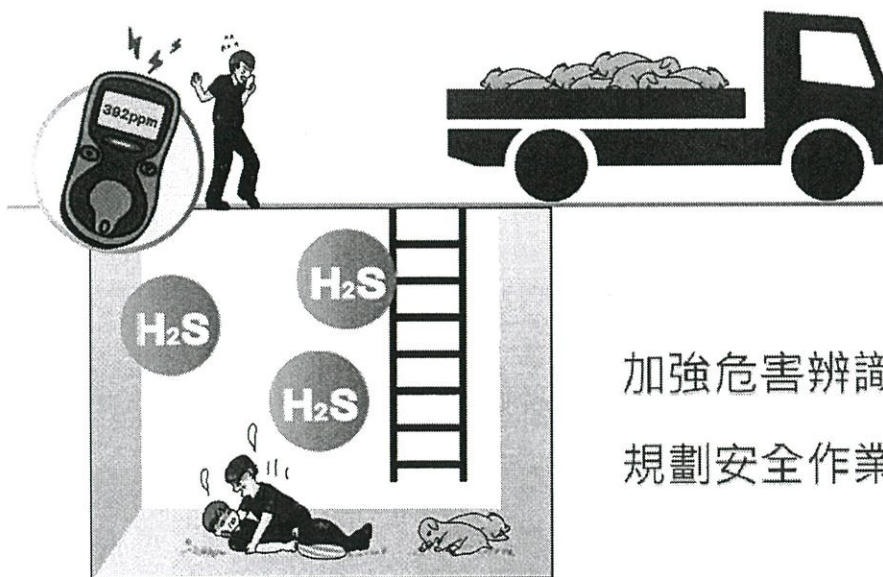
加強危害辨識教育訓練，
規劃安全作業方法

骨雜原料貯槽內主要放置斃死豬隻及下腳料，該處所即可能因動物死亡分解產生硫化氫，甲員為了撿拾槽內之塑膠袋而進入貯槽內，因事前未採取必要之通風換氣，亦未實施有害氣體測定等措施，而導致吸入高濃度硫化氫中毒昏迷，乙員救援時未使用呼吸防護具，而導致吸入硫化氫中毒而罹災。

- (1) 應訂定局限空間作業危害防止計畫。
- (2) 應訂定缺氧危險作業之標準作業程序，並於作業前實施檢點。
- (3) 應對勞工施以缺氧作業必要之安全衛生教育訓練。
- (4) 從事局限空間作業時，應實施局限空間作業進入許可管制。
- (5) 於進入作業時，應實施通風換氣及氣體測定，確認空氣中氧氣及有害氣體濃度。
- (6) 應置備適當且數量足夠的空氣呼吸器、梯子、安全帶或救生索等設備，及可以動力或機械輔助吊升之緊急救援設備，供緊急搶救時使用。

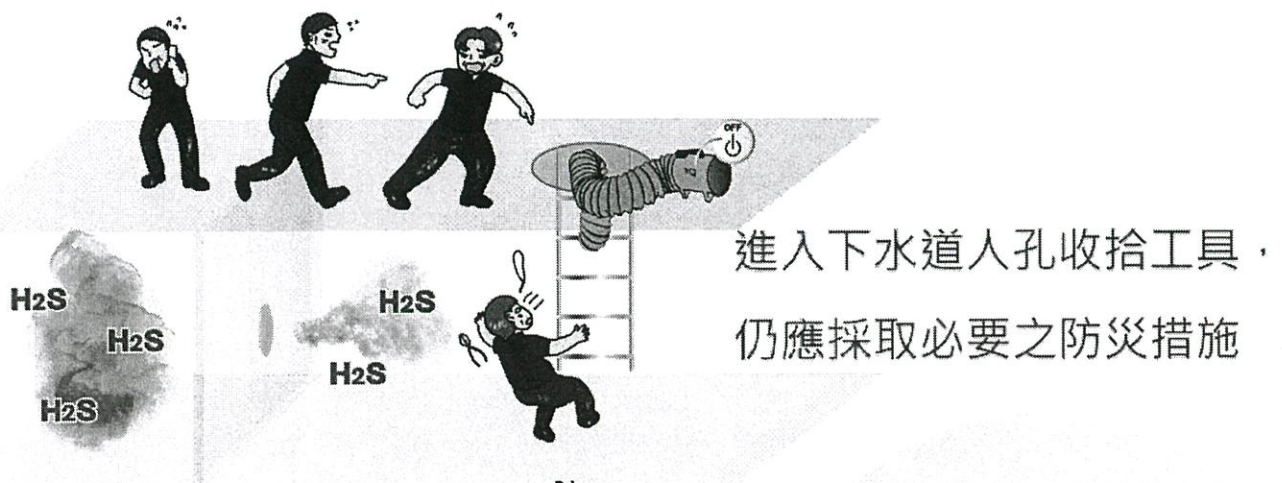
- (一) 污水下水道人孔內因已封好之污水管牆遭打開一個洞，致污水排出後滯留人孔內，因污水含有硫化氫且該氣體比重比空氣重，致人孔內硫化氫濃度累積，不易逸散，且當時 3 名罹災者未著用適當之呼吸防護具。
- (二) 甲員再度進入人孔內拿取工具前，未對該人孔採取適當通風換氣並實施氧氣、有害氣體濃度測定，且未著用適當之呼吸防護具，造成甲員吸入硫化氫中毒，此時人孔外之 2 名勞工丙、丁員，在情急之下均未著用緊急救援用之空氣呼吸器，即先後進入人孔內，亦分別吸入硫化氫中毒而罹災。

- (1) 應訂定局限空間作業危害防止計畫。
- (2) 應訂定缺氧危險作業之標準作業程序，並於作業前實施檢點。
- (3) 應對勞工施以缺氧作業必要之安全衛生教育訓練。
- (4) 應將缺氧中毒注意事項公告於局限空間作業場所入口顯而易見之處所。
- (5) 從事局限空間作業時，應實施局限空間作業進入許可管制。
- (6) 於進入作業時，應實施通風換氣及氣體測定，確認空氣中氧氣及有害氣體濃度。
- (7) 應置備適當且數量足夠的空氣呼吸器、梯子、安全帶或救生索等設備，及可以動力或機械輔助吊升之緊急救援設備，供緊急搶救時使用。
